Zeilen.

Alternatief voor antifouling een seizoen lang gevolgd

EEN GLADDE ROMP

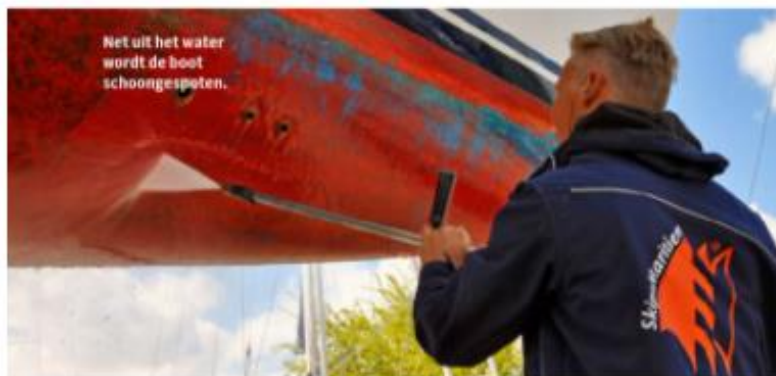
Net uit het water wordt de boot schoongespoeld.

de romp in prima staat. De rode antifouling heeft een groene, algachtige aangroei. Huijbregts bracht tot nu toe elk jaar twee nieuwe lagen antifouling aan, waarvan een deel overduidelijk nog op de romp aanwezig is. De verf die hij er niet heeft afgevoerd, wordt er nu in mum van tijd afgespoten, samen met de groene laag die zich aan de romp gehecht heeft. Een rode plas vormt zich onder de boot en na het afspuitwerk wordt de romp nauwgezet geïnspecteerd.

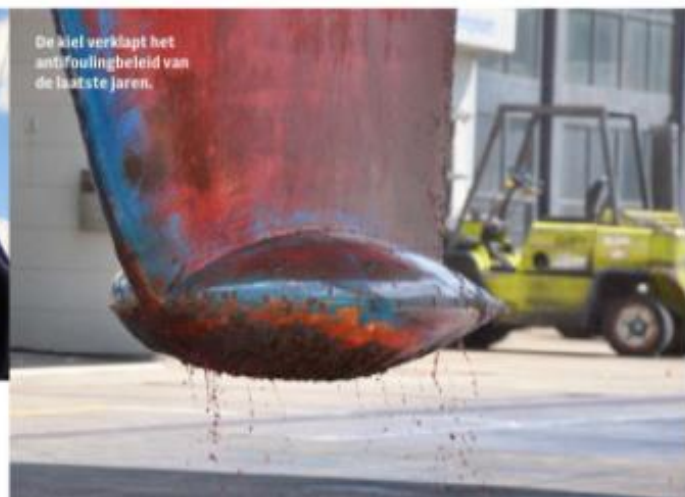
De aiel verklapt het antifoulingbeleid van de laatste jaren.

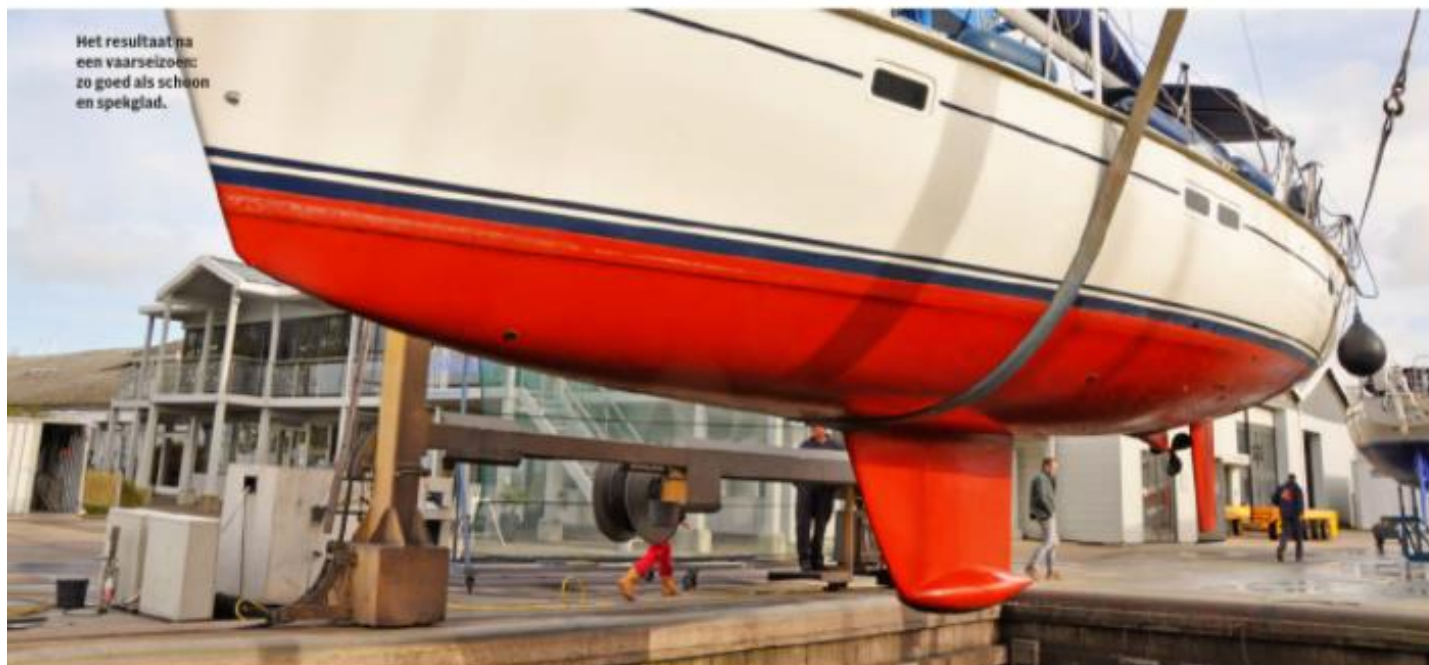
Het resultaat na een vaarseizoen: zo goed als schoon en spekglad.

Hij wordt niet teleurgesteld. Huijbregts had al niet veel gemerkt van aangroei en dat blijkt ook als de romp geheel uit het water is. Op een dun randje groene aanslag onder de waterlijn na is het onderwaterschip helemaal schoon. De rode Silic One glimt alsof hij er nog maar net op zit en de waterdruppels glijden van de romp alsof het olie is. De boot blijft even hangen voor een nadere inspectie door Bloothoofd en kan dan weer terug in zijn element. Huijbregts poseert voor zijn boot voordat die weer te water gaat. "Dat valt beslist niet tegen jongens," zegt de tevreden schipper terwijl hij zich alweer klaarmaakt om aan boord te stappen. Deze winter vaart hij lekker door. Als alles volgens plan gaat, hoeft hij pas over anderhalf jaar weer iets aan zijn onderwaterschip te doen. [E](#)
